CONDOMINIO DIEGO PORTALES

FICHA CASO DE
INDUSTRIALIZACIÓN

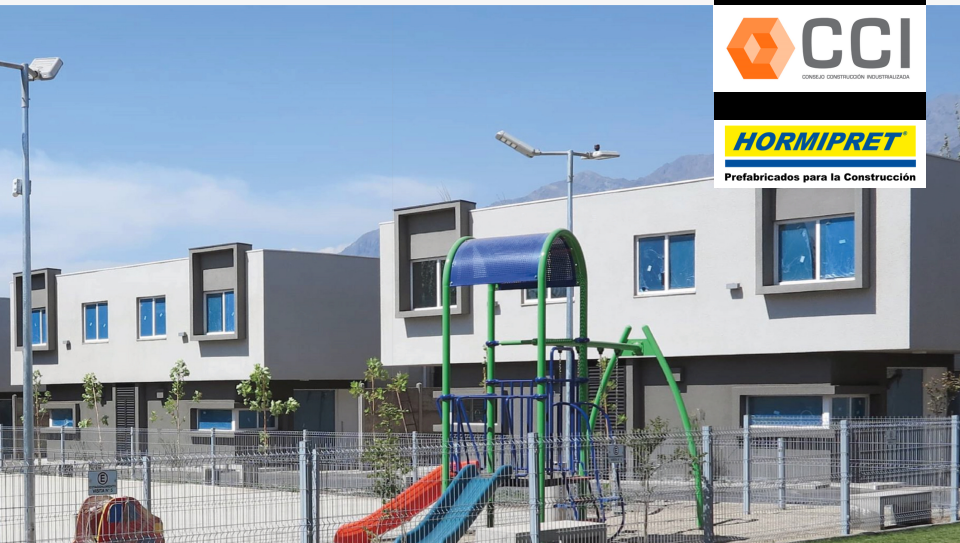
Conjunto habitacional Diego Portales consta de 76 casas tipo DFL2 con arquitectura mediterránea en dos niveles. Estructura de Albañilería y losas prefabricadas de hormigón pretensado. Losa, cielo con aislación Térmica gracias a las características del sistema VigueTraba® 12/54

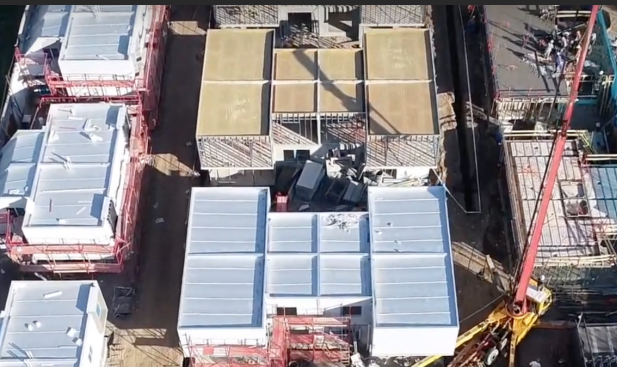
Homologación de solución de losa sin alteraciones al proyecto original de cálculo. Uniones húmedas que aseguran la correcta instalación del sistema constructivo. Y una reducción considerable del tiempo de ejecución.

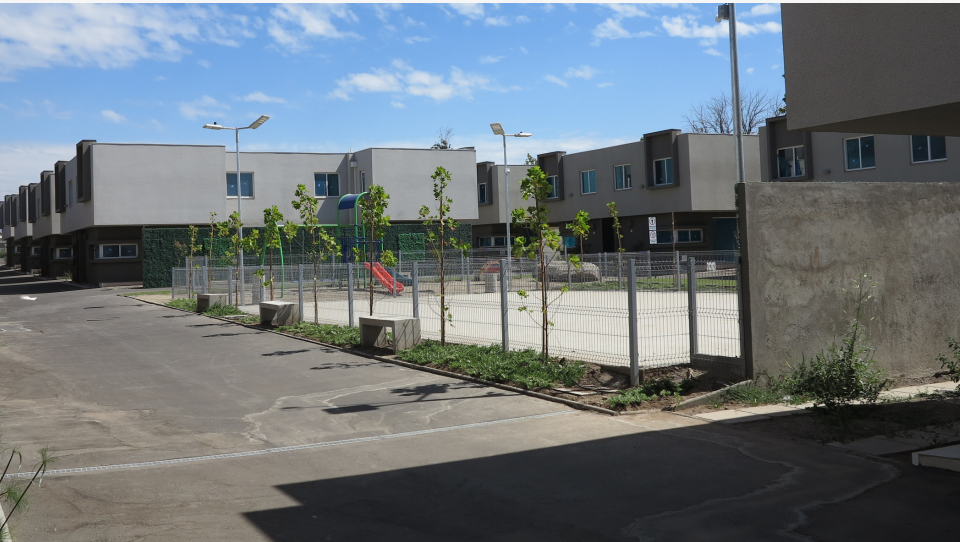
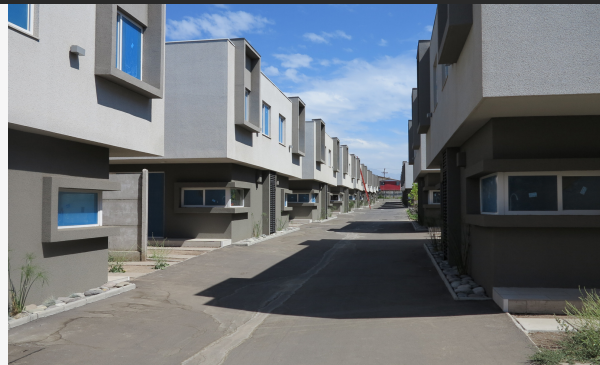
Él condominio Diego Portales cuenta con una gran plaza central con áreas verdes y ambiente natural. Sistema de seguridad integral y eficiente. Exclusivos diseños y calidad de la construcción que privilegian la luminosidad. Buena ubicación y cercanía con colegios de la zona. Su construcción. El montaje del sistema de losa VigueTraba constó de las vigas pretensadas VigueTraba®, Bovedillas de EPS ExpanPol®, calugas de separación, malla electrosoldada y hormigón vaciado in situ.
